## 普賢寺の基壇を対象とした探査研究

岸田 徹・津村宏臣・若林邦彦・置田雅昭

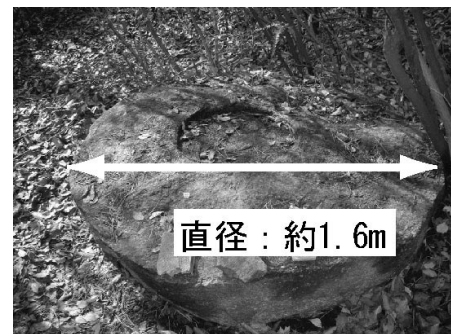
写真1 現存する塔心礎

現在の観音寺本堂西側の丘陵尾根上には、7・8世紀の瓦が密集している箇所が認められる。瓦の集中する高まりの最高部には、塔心礎とみられる礎石が現存しており（写真1）、この高まりは古代普賢寺の塔基壇と考えられている。そのため、この瓦の集中は、瓦積基壇の一部である可能性が指摘されている（若林2007）。しかし、普賢寺の伽藍配置やその構造に関する詳細な記録は無く、発掘調査も行われていないため、その様相については明らかになっていない。

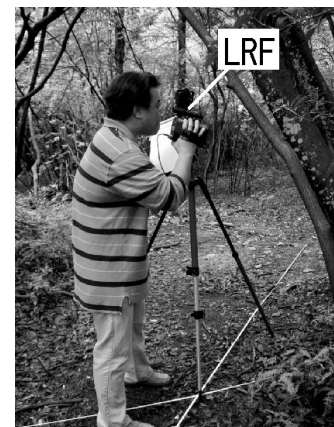
写真2 LRFによる測量風景

探査は2008年2月と5月に実施した。探査に使用した装置は、ラトビア共和国Radar System Inc.社製Georadar"Zond-12e"である。中心周波数500MHzのアンテナを用いた。磁気探査は天理大学所有の英国Bartington社製Grad601フラックスゲート型グラジオメータを使用した。基壇上は樹木が生い茂り、等間隔に平行な測線を設定することは困難であった。そのためレーザーレンジファインダー（LRF）を使用し（写真2）、任意の場所で直線上に設定した測線の始点 終点座標をその場で測量しながら探査を行った。

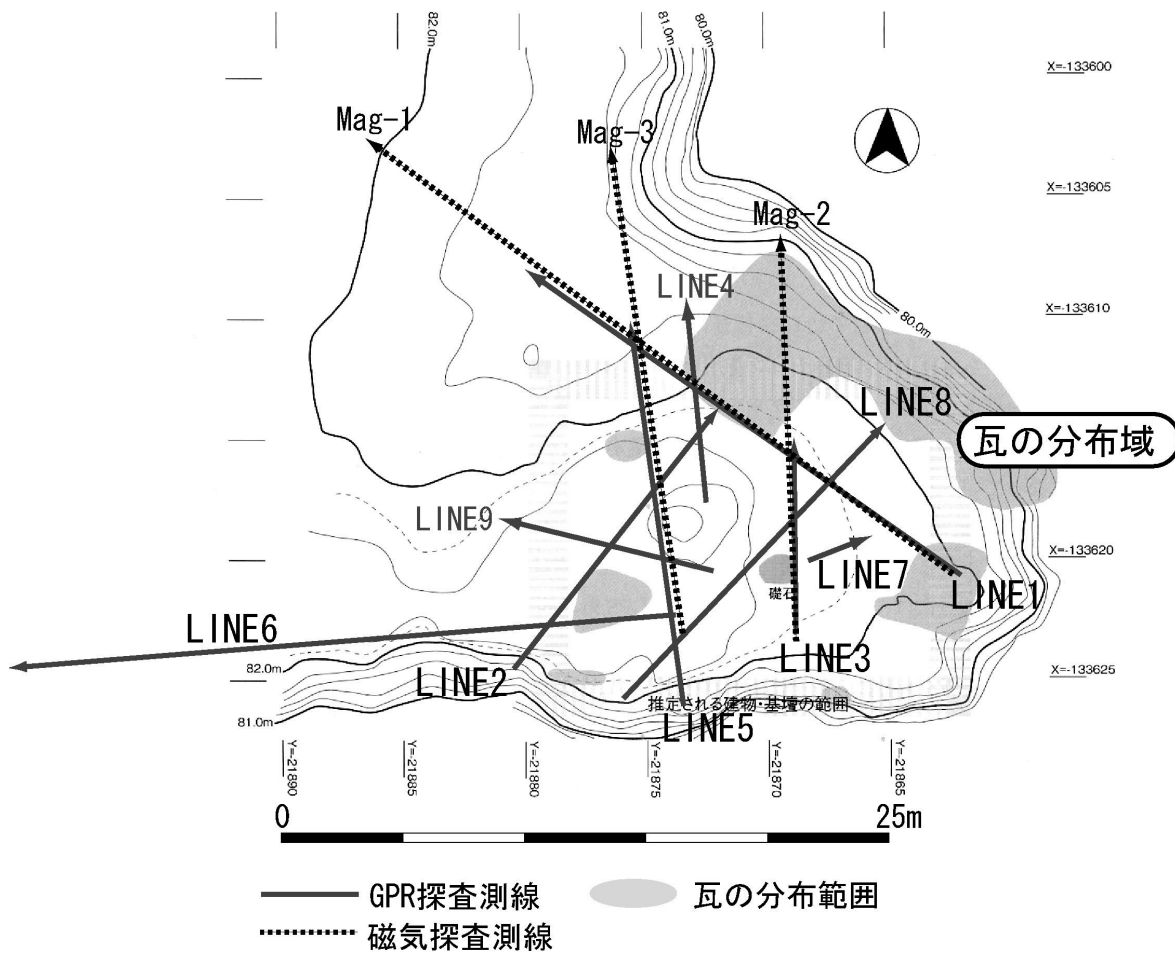
図2 探査測線の位置と地表観察から得た瓦の分布範囲。若林(2007)から転載、加筆。

図2に基壇の推定される場所の地形測量図、及びGPR探査と磁気探査の測線位置、地表面観察による瓦の分布域を示している。

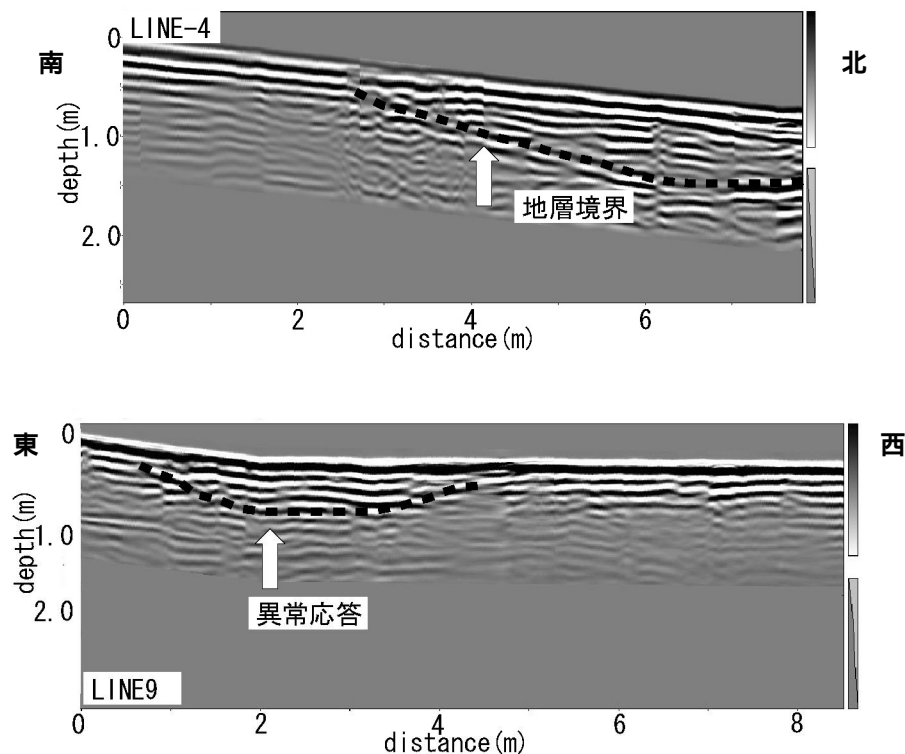
図3 代表的なGPR Profile (上: LINE4、下LINE9)

図3に代表的なGPR profileを示す。図上のLINE4におけるGPR profileでは、距離3～8m、深度0～0.8mにかけて、緩やかに下がっていく境界が認められた。この境界面が認められた範囲は、地表観察による瓦の分布範囲と対応しており、瓦の堆積状況を示していると考えられた。

図下にはLINE9におけるGPR profileを示している。同測線では、距離0～5m、深度0～0.9mにかけて異常応答が認められた。同測線で捉えた異常も瓦の堆積と考えられる。両測線で認められた様な境界構造、及び異常応答は、他の測線では認められず、探査地北東部にのみ捉えられることから、現時点では、瓦積基壇の可能性は低いと考えられる。

探査で異常を検出した箇所は、現地表で瓦が密に散布する基壇の北及び北東部のみであり、方形を呈するような異常分布は認められなかった。現時点での探査結果からは、瓦積基壇の可能性は低いと考えられる。しかし、今回の調査地は、木々が密集しており、特に地中レーダ探査では、十分な測線を設けることが出来なかった。そのため、より確定的に瓦積基壇であるかどうかを判断するには、今後、比較的低木の影響が少ない磁気探査を面的に密に行うなどして、データ量を増やし、瓦の地下分布をより詳細に検討することが必要であるとする。

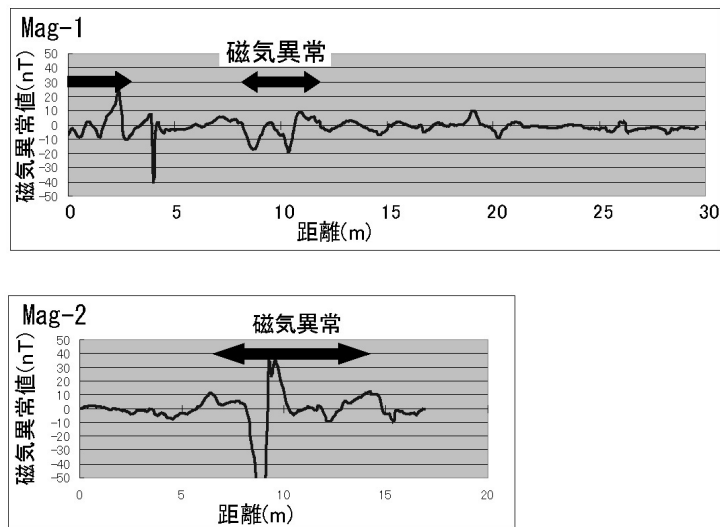
図4 測線 (Mag-1、Mag-2) 上の磁気異常の変化 (上: Mag-1、下: Mag-2)

図4に2本の測線 (Mag-1、Mag-2) 上で得た磁気異常値のグラフを示した。図上の測線 Mag-1 では距離0～3m、及び8～12mに比較的強い異常が認められた。異常が計測された場所は、地表面において瓦が分布している範囲に一致しており、密集した瓦がもたらす異常と考えられる。距離4mにも強い異常が計測されているが、これは1点のみの局所異常であり、地表面の強磁性体 (釘や鉄製ゴミ等) の影響と考えられる。

図下に示す測線 Mag-2 の結果では、距離7～15mに異常値が認められた。Mag-1の結果と同様、異常の現れた範囲は、地表面での瓦の分布範囲と一致している。距離9～10mの異常は強磁性体によるノイズの可能性が考えられる。瓦の分布範囲以外では、磁気異常値の顕著な変化は見られなかった。

瓦はその製造過程において、高温で焼成されるため熱残留磁化を獲得する。そのため、瓦の集積部分は周囲の土壌と比較して強い磁気異常をもたらすと考えられる。

今回、基壇の存在が予想される範囲を横断するように3本の測線を設定し、0.1m間隔で測定した。
